XVII Congresso Internacional sobre Patologia e
Reabilitação das Construções

Corrosão na Armadura em Estruturas de Concreto Armado Devido ao Ataque de Sulfatos

Reinforcement corrosion in Reinforced Concrete Structures due to sulfate attack

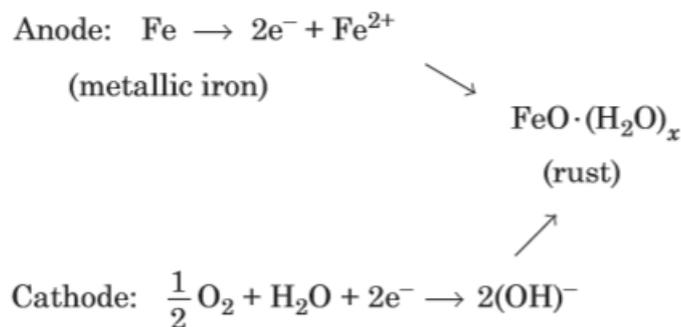
Diante disso, forma-se no metal, uma área catódica e a outra anódica, conforme Figura 1 abaixo.

Figura 1 - Representação esquemática das alterações químicas (METHA, 2006).

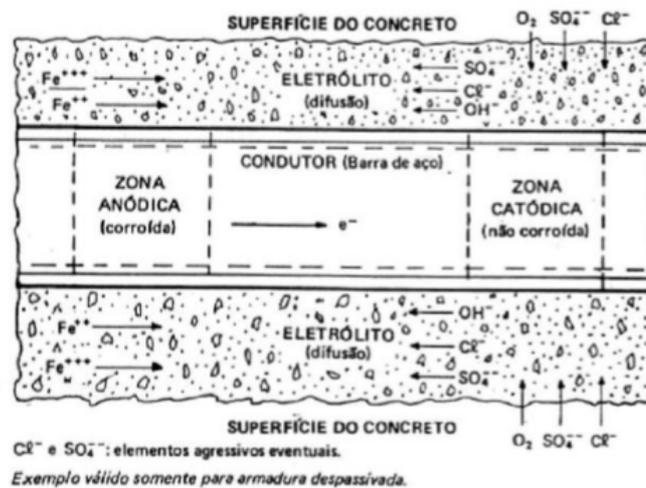
A Figura 2 abaixo, demonstra que entre as áreas anódicas e catódicas haverá uma diferença de potencial (ddp), dando início ao fluxo de corrente elétrica, devido à formação do efeito pilha (FORTES; ANDRADE, 2001).

Figura 2 - Representação esquemática da corrosão eletroquímica em concreto armado (HELENE, 1986).

O fluxo de elétrons para a área catódica é mantido pelo consumo de elétrons, fazendo com que a ionização do ferro metálico aconteça na área anódica. Já em relação a área catódica, a presença do ar e da água na superfície do cátodo é extremamente necessário (METHA, 2006).

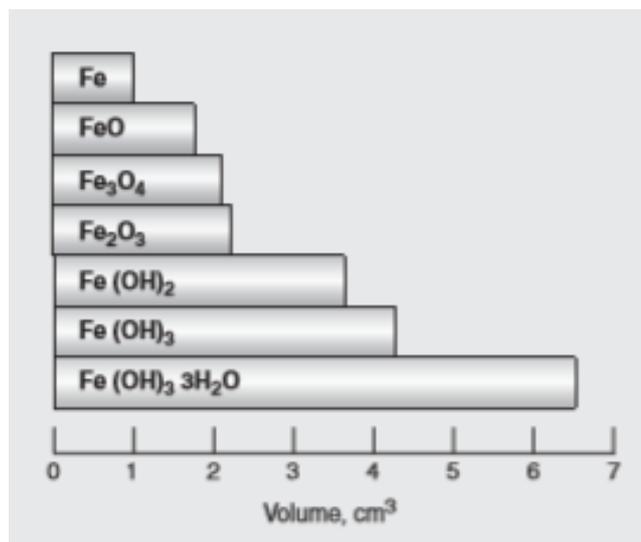
A formação da ferrugem decorrente da transformação ferro metálico, proporciona um aumento de volume, que dependendo do estado de oxidação, pode aumentar em até 600% do tamanho original, como mostra a Figura 3 a seguir (METHA, 2006).

Figura 3 - Mostra que dependendo do estado de corrosão o volume sólido pode aumentar em até seis vezes (METHA, 2006)

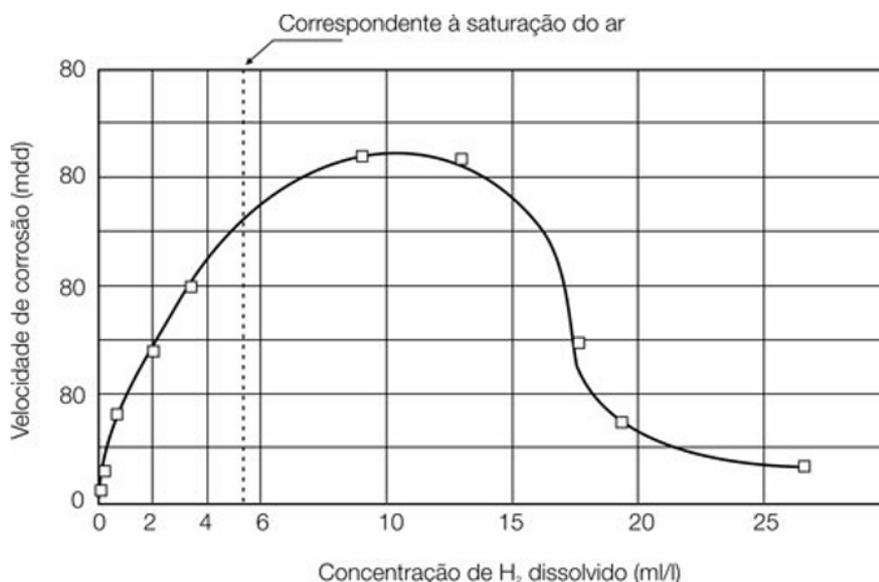
A diferença de potencial é causada devido à diferença de potencial entre os pontos da barra, como por exemplo: diferença de umidade, aeração, concentração salina, tensão no concreto e no aço (RIBEIRO, 2014). Segundo Helene (1986), o oxigênio é necessário para a formação da ferrugem – 2Fe(OH)_2 . Na Figura 4, apresentada a seguir, a velocidade inicial é acelerada tendendo a decrescer com a constituição da camada de óxido, porque esta irá operar como um impedimento da difusão do oxigênio.

Figura 4 - Velocidade de corrosão em relação à concentração de oxigênio dissolvido (mdd = $\text{mg/dm}^2/\text{dia}$) (RIBEIRO, 2014).

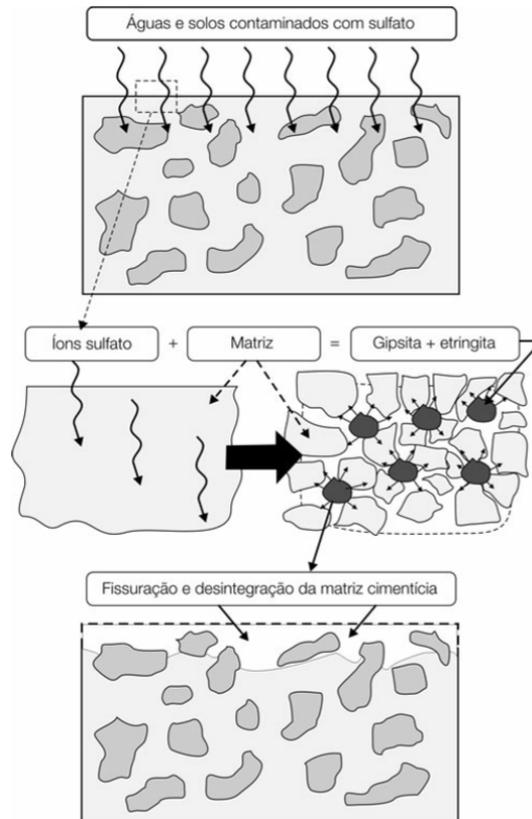
A Figura 5 abaixo, demonstra que ataque por sulfato ao concreto provoca reações entre o agente agressor e o composto do material cimentício. Segundo Ribeiro (2014), esse ataque ocorre devido à três fatores: penetração dos íons sulfato na matriz do cimento; reação dos sulfatos com o hidróxido de cálcio, formando gesso; e na reação do gesso com os aluminatos, resultando em compostos expansivos, como a etringita.

Figura 5 - Representação esquemática dos efeitos do ataque por sulfatos sobre o concreto (RIBEIRO, 2014).

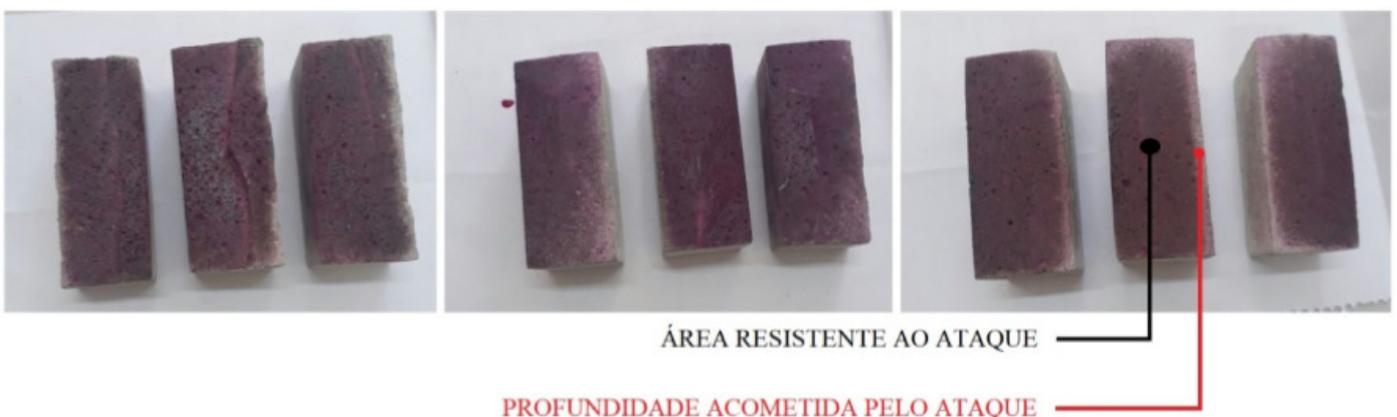
Pode-se verificar a redução da alcalinidade do sistema, e conseqüentemente a profundidade do ataque, utilizando a fenolftaleína, que é um indicador de basicidade. Em resultado da Figura 6 abaixo, a região acometida pelo ataque de sulfato, apresenta aspecto incolor, enquanto a região não acometida possui aspecto rosado.

Figura 6 – Efeitos do ataque por sulfatos sobre o concreto (DE LIMA e SILVA *et al.*, 2018).

Assim, diante do projeto estrutural, tem-se o cobrimento do concreto, visualizando então, se o cobrimento já foi ultrapassado ou não pelo ataque de sulfatos, conseqüentemente, influenciando diretamente na despassivação do aço que pode acarretar na corrosão do mesmo.
